**GRUPO MINERO
LAS CENIZAS**
Faena Franke

Informe accidente GRAVE

Aprisionamiento de falange distal dedo anular mano izquierda

**INSTALACIÓN: Mantención Mina /
Patio almacenamiento de componentes**

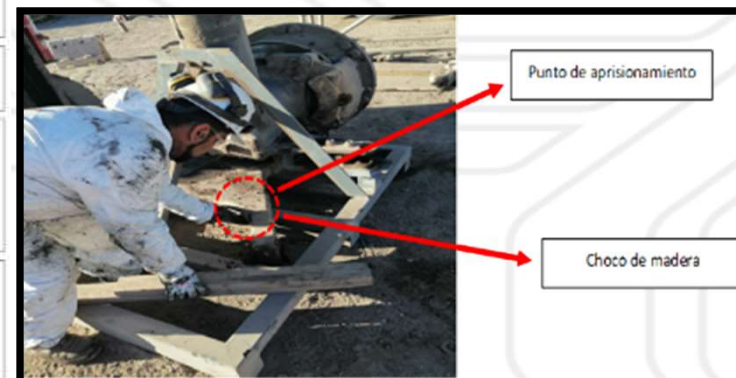
En circunstancias en que mantenedor mecánico se encontraba acomodando (manualmente) bandeja de suspensión delantera de camión CAEX en soporte, al momento de retirar choco de madera ubicado previamente para estabilizar el componente, suspensión pierde el punto de apoyo aprisionando el dedo anular de la mano izquierda del trabajador.

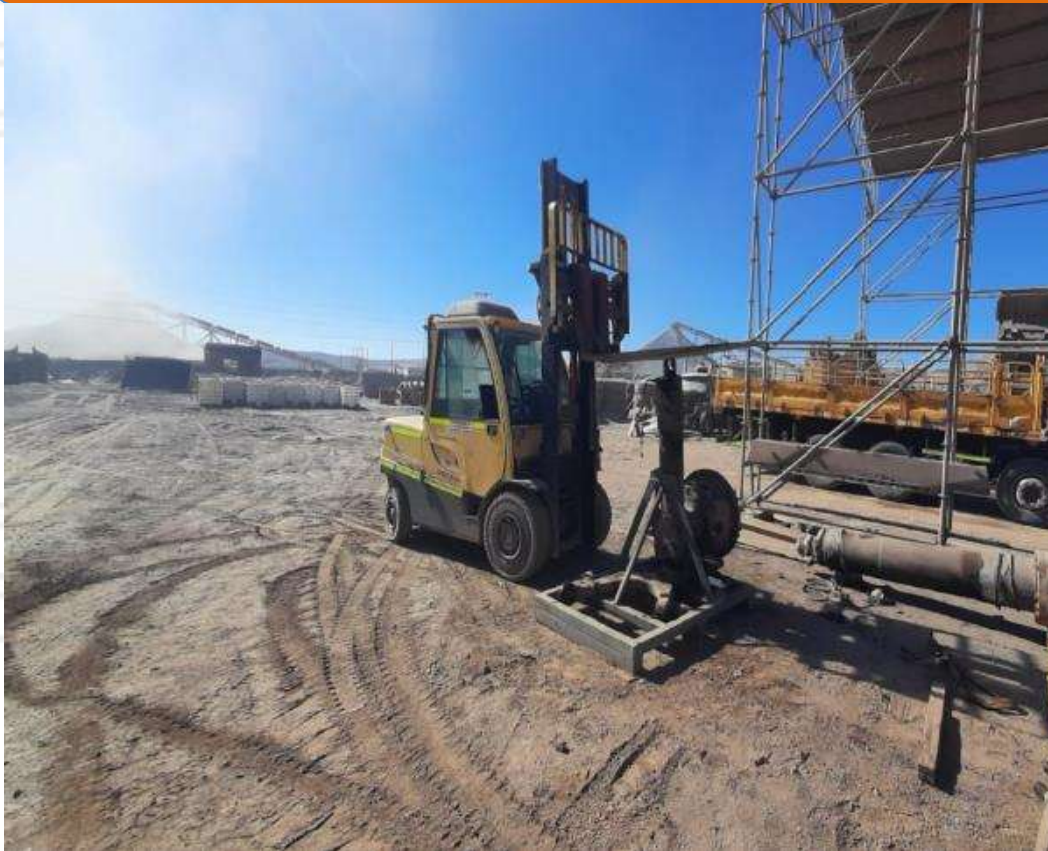
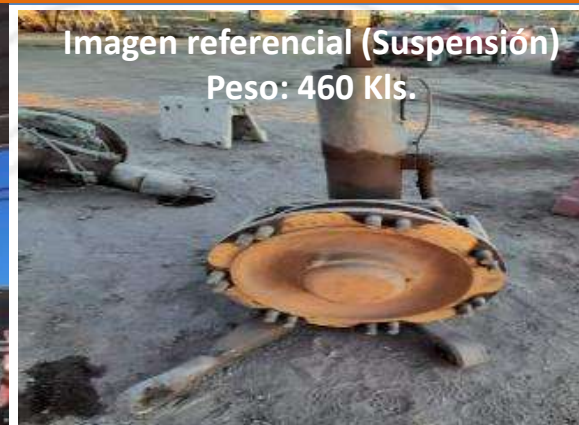
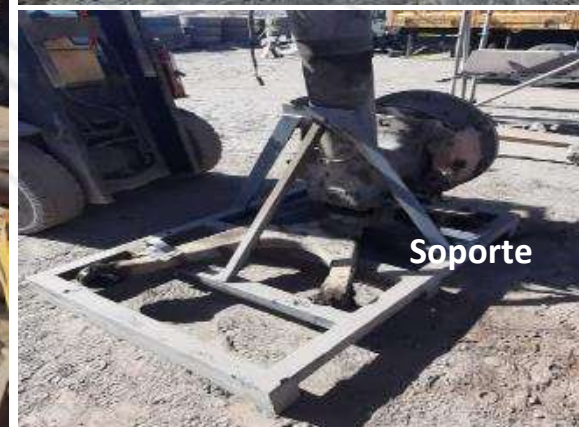
Actividad: Posicionamiento de suspensión delantera de camión CAEX 06 en soporte de traslado.

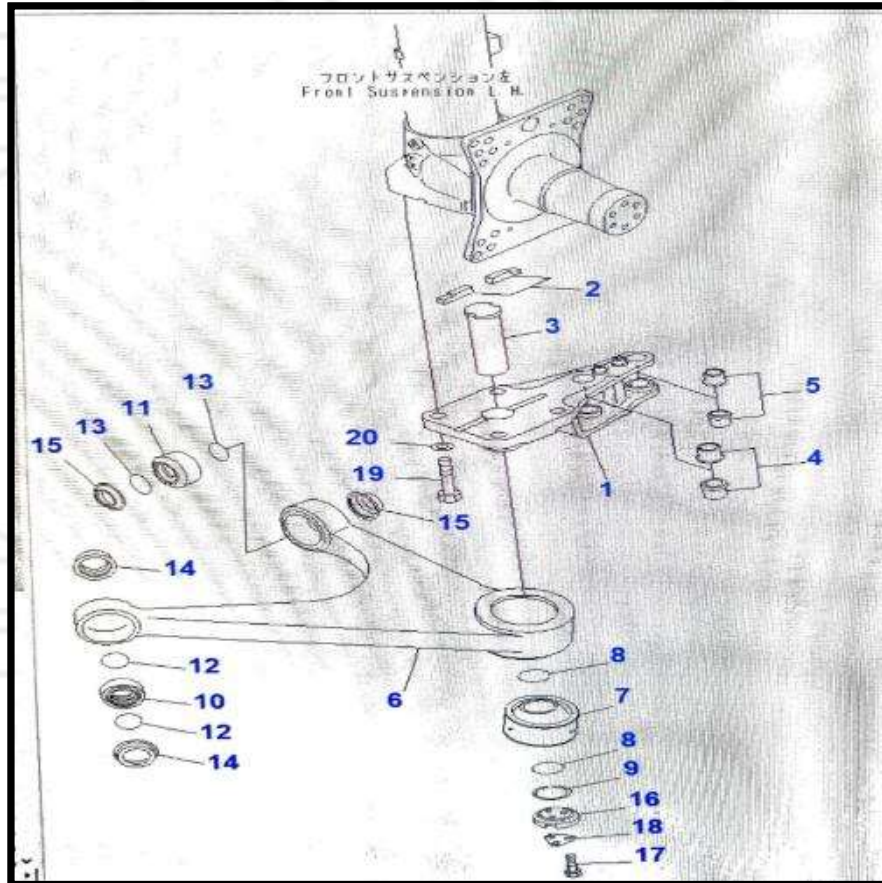
Nombre de piezas de la suspensión camión CAEX

<input type="checkbox"/>	1	569-40-81310	LEVER	1	10001-
<input type="checkbox"/>	2	569-40-61172	KEY	2	10001-
<input type="checkbox"/>	3	569-40-11341	PIN	1	10001-
<input type="checkbox"/>	4	569-40-61320	BUSHING	2	10001-
<input type="checkbox"/>	5	569-40-61330	BUSHING	2	10001-
<input type="checkbox"/>	6	569-40-81110	ARM,LH.	1	10001-
<input type="checkbox"/>	7	569-40-11370	BUSHING	1	10001-
<input type="checkbox"/>	8	07000-12085	O-RING	2	10001-
<input type="checkbox"/>	9	04071-00190	RING	1	10001-
<input type="checkbox"/>	10	569-52-41920	BUSHING	1	10001-
<input type="checkbox"/>	11	07137-05509	BUSHING	1	10001-
<input type="checkbox"/>	12	07000-12070	O-RING	2	10001-
<input type="checkbox"/>	13	07000-12055	O-RING	2	10001-
<input type="checkbox"/>	14	569-52-41940	BOOT	2	10001-
<input type="checkbox"/>	15	569-40-61190	BOOT	2	10001-
<input type="checkbox"/>	16	569-40-81360	HOLDER	1	10001-
<input type="checkbox"/>	17	01010-81645	BOLT	3	10001-

<input type="checkbox"/>	18	568-40-11331	LOCK	1	10001-
<input type="checkbox"/>	19	01010-83695	BOLT	8	10001-
<input type="checkbox"/>	20	01643-33690	WASHER	8	10001-

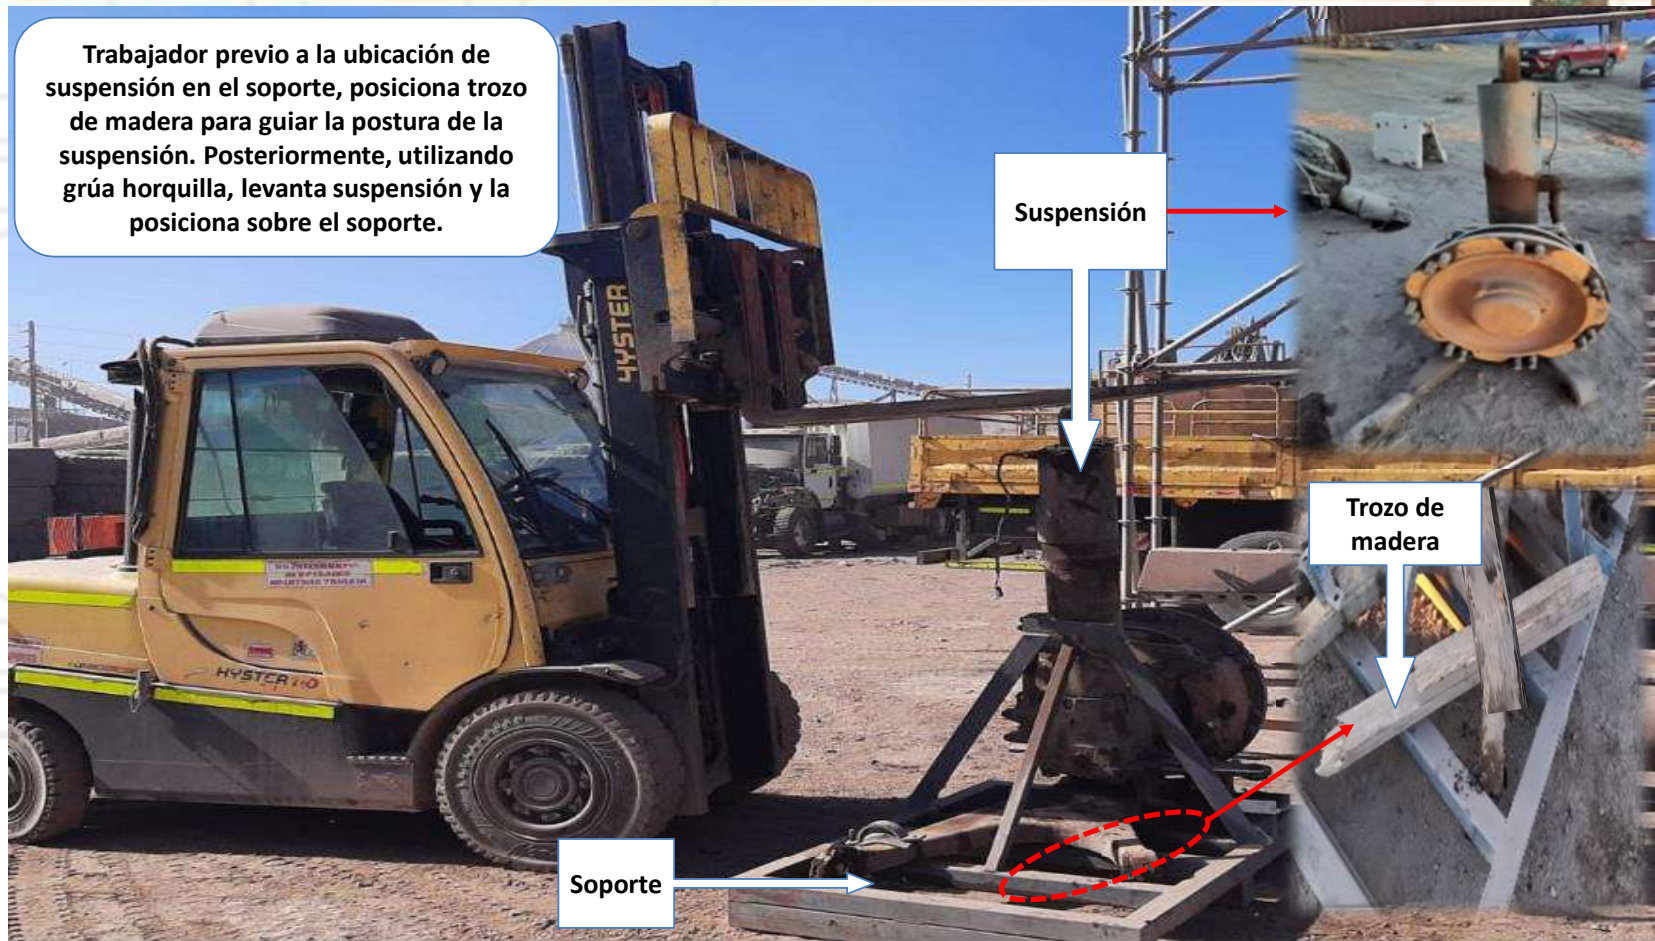
Trabajador previo a la ubicación de suspensión en el soporte, posiciona trozo de madera para guiar la postura de la suspensión. Posteriormente, utilizando grúa horquilla, levanta suspensión y la posiciona sobre el soporte.

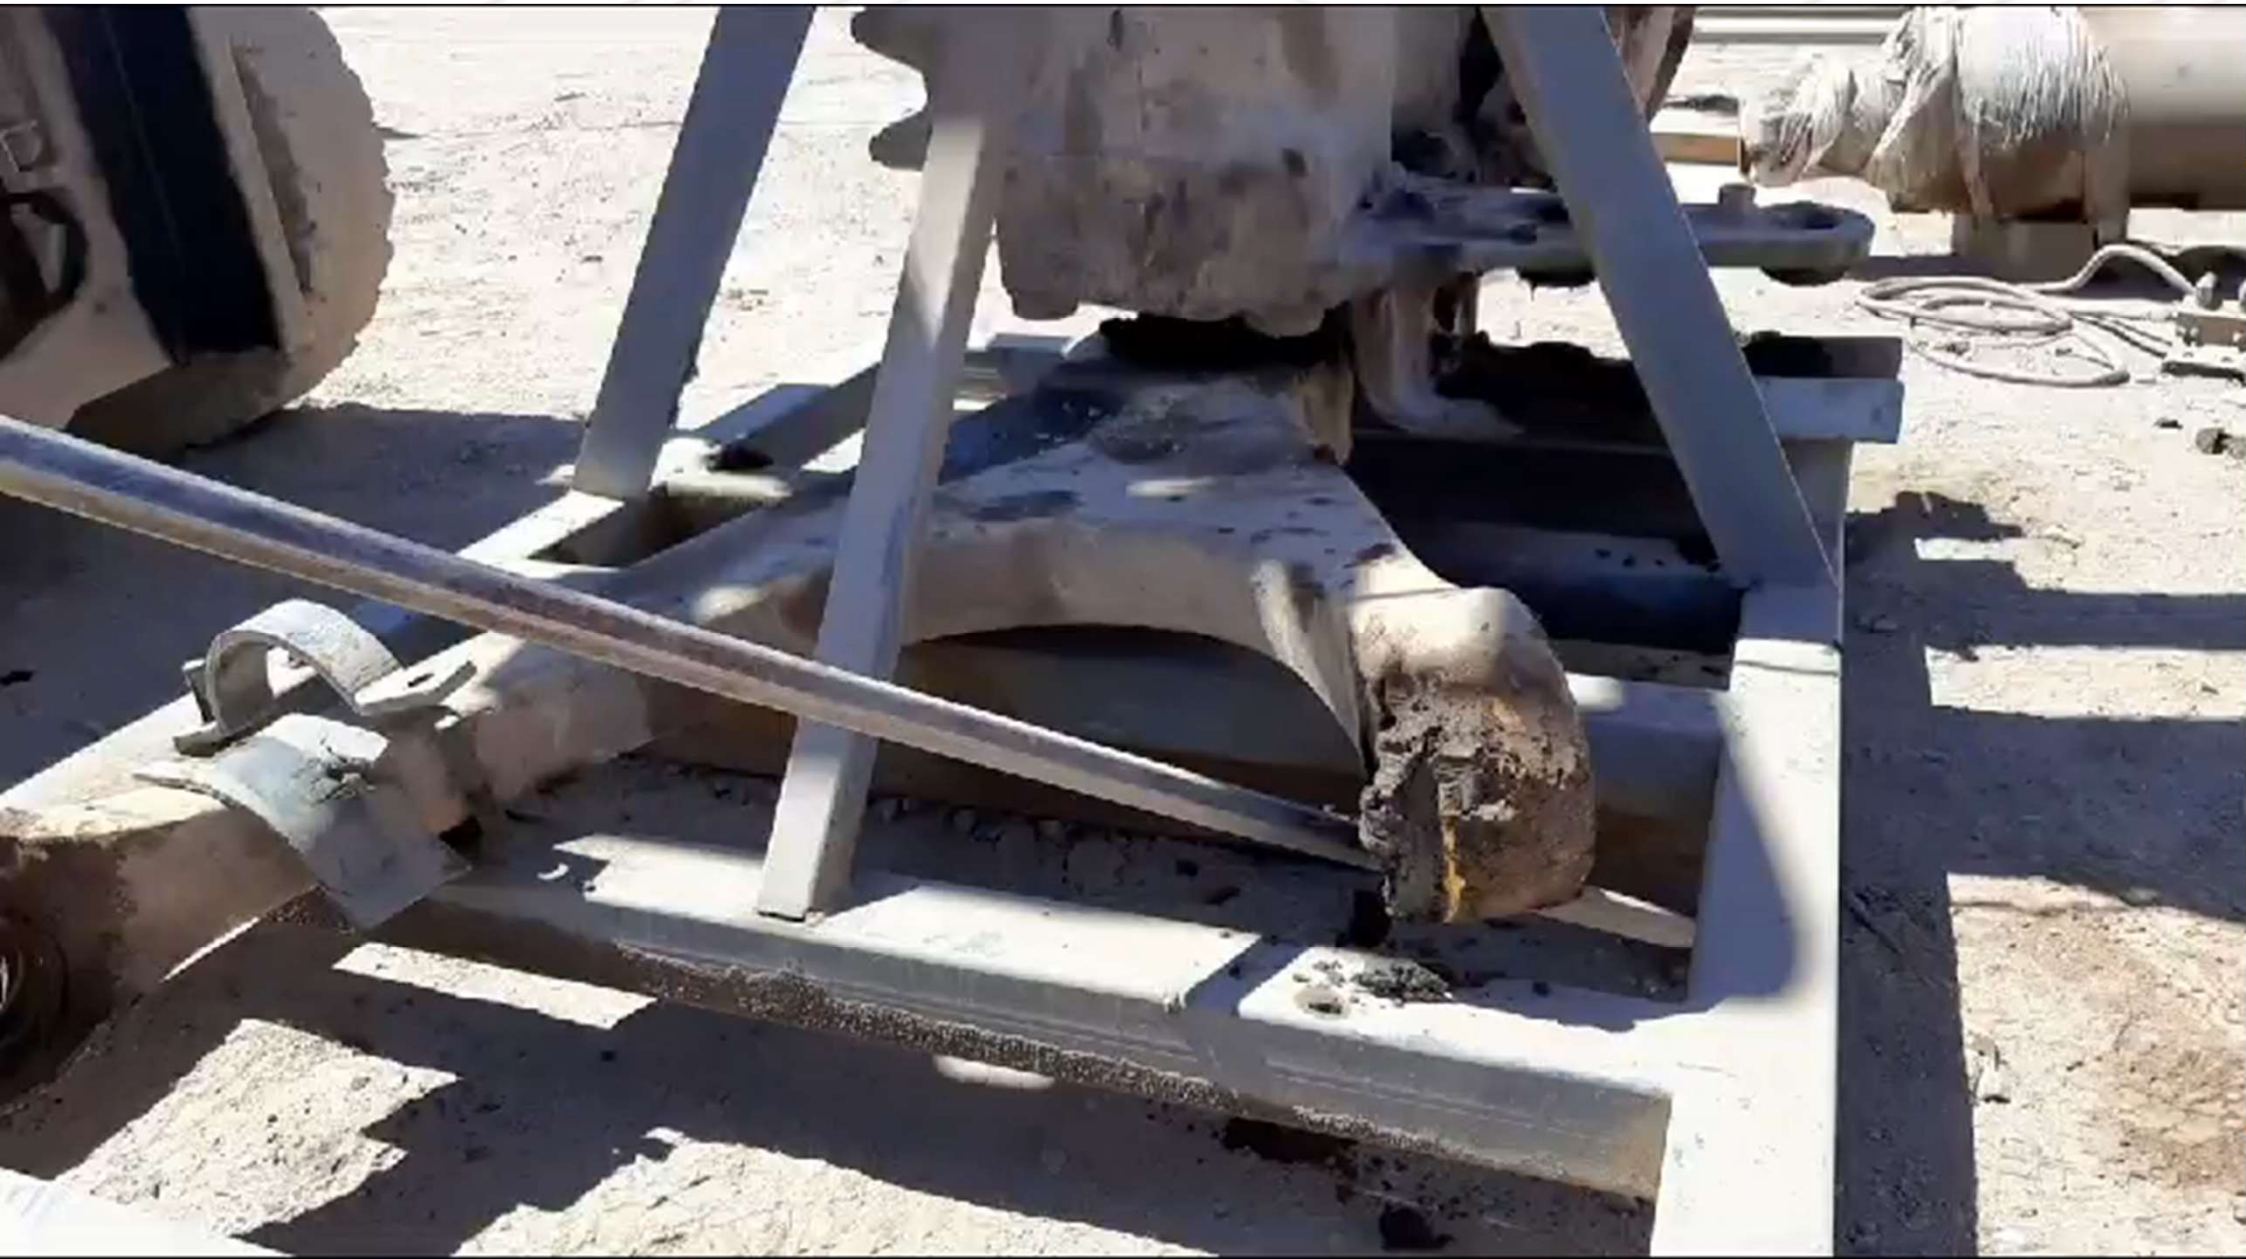
Una vez fijado el cilindro de la suspensión, el trabajador procede a retirar trozo de madera. Para lo anterior, el trabajador con su mano izquierda levanta el brazo del componente y con su mano derecha retira el trozo de madera, al hacer este último movimiento, el brazo del componente cae generando el aprisionamiento el dedo del trabajador.

Punto donde se genera el aprisionamiento del dedo anular

Mano izquierda levanta brazo del componente

Mano derecha retira el trozo de madera

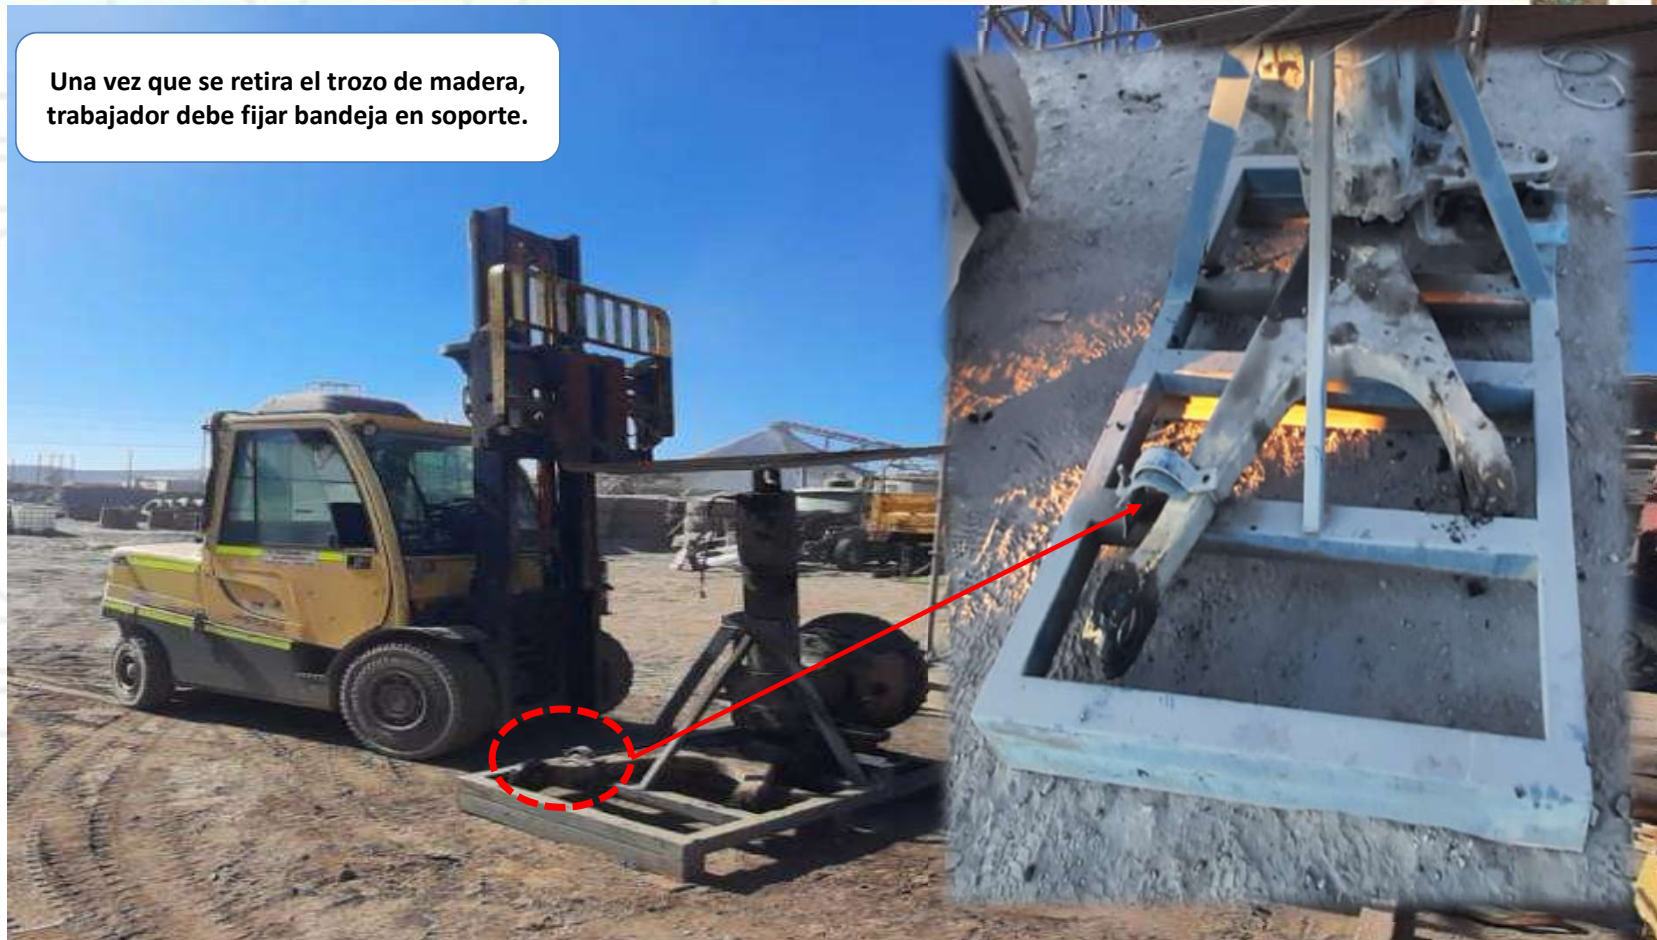
Una vez que se retira el trozo de madera, trabajador debe fijar bandeja en soporte.

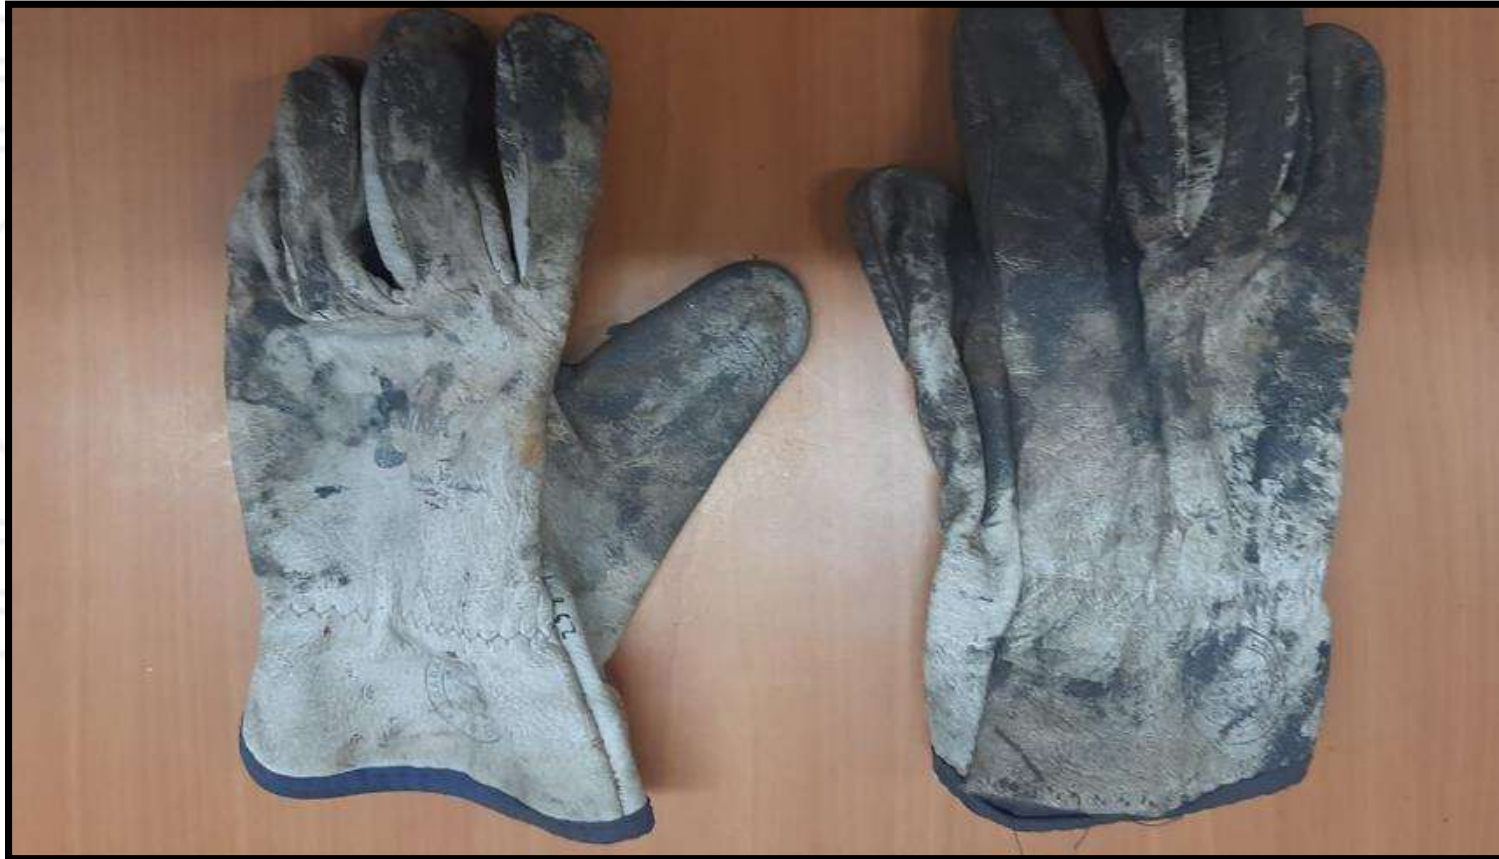
Equipo de protección personal utilizado; Guante cabritilla

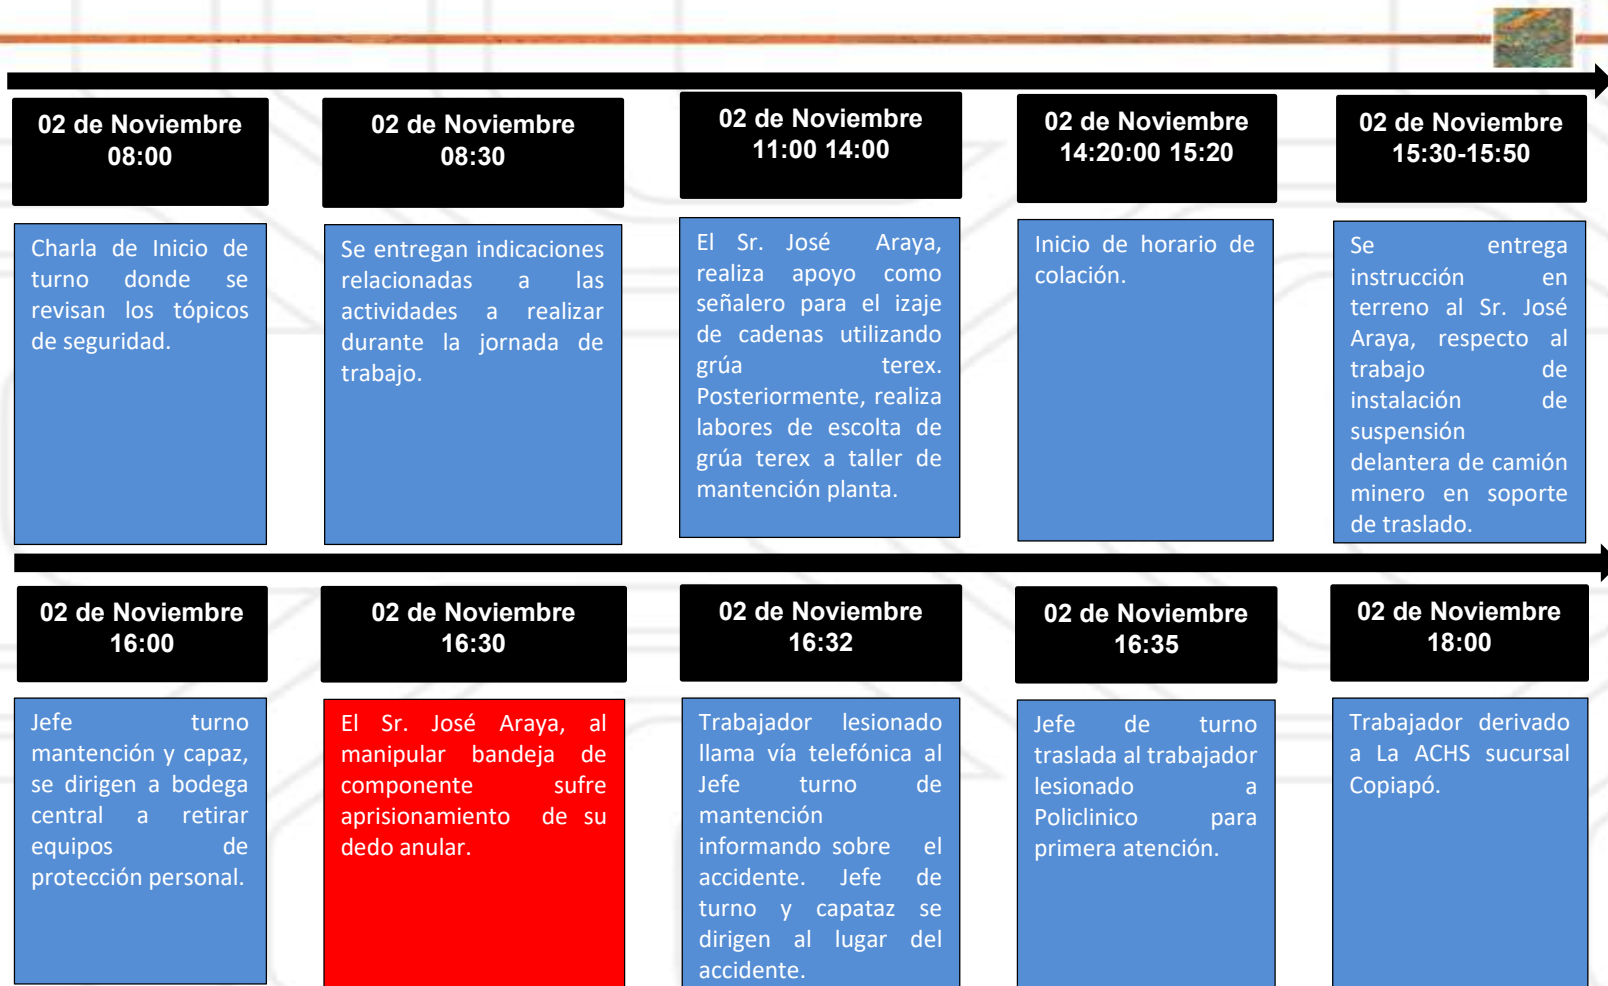
CRONOLOGÍA DE INCIDENTE

Siendo las 15:30 del 2 de noviembre de 2023, **jefe de turno de mantención mina, le indica a capataz de turno que se debe proceder a instalar suspensión delantera de CM06**, desde soporte de desmontaje del componente hacia atril para traslado. **A las 15:30 horas capataz de turno procede a dar instrucción verbal y en terreno a mantenedor mecánico (trabajador accidentado)**, sobre la actividad del posicionamiento del componente en soporte. **Capataz le indica a trabajador que la tarea puede ser ejecutada durante la tarde. Luego de indicar lo anterior capataz se retira del área**, y procede a ir en la búsqueda de los EPP para la entrega a trabajadores para iniciar el turno. Antes de que capataz vaya hacia bodega principal, **jefe de turno le ofrece apoyo para el retiro de EPP yendo en conjunto hacia bodega**, y así en el camino ir coordinando las tareas encomendadas para fin de semana.

Una vez que el señor José Araya recibió la instrucción por parte de Capataz, vuelve en dirección al taller, para posteriormente dirigirse a ejecutar la tarea encomendada. Opera grúa horquilla, se dirige al sector de patio de lavado y traslada el soporte al patio de almacenamiento de componentes. **Ya estando en el lugar, procede a posicionar trozo de madera sobre soporte con la finalidad de apoyar como guía mientras posicionaba el componente en el soporte**. Una vez que logra su objetivo, **fija una parte del componente (cilindro) a la estructura y se dispone a retirar trozo de madera el cual en ese instante había quedado bajo el brazo del componente y sobre la estructura del soporte**. Para ello, el Sr. José Araya, con su mano izquierda levanta el brazo del componente y con su mano derecha retira el trozo de madera, es en ese instante, que el brazo del componente cae sobre el dedo anular de la mano izquierda aprisionándolo contra la estructura del soporte.
